# У Троицкого собора появится колокольня

Начался очередной виток в истории Свято-Троицкого собора в Осе. Команда проектировщиков научно-производственного объединения «Реставрация» под руководством главного архитектора Михаила Девятерикова пять лет создавала подробный план реконструкции объекта культурного наследия. В этом году компания получила одобрение и немедленно приступила к реализации.

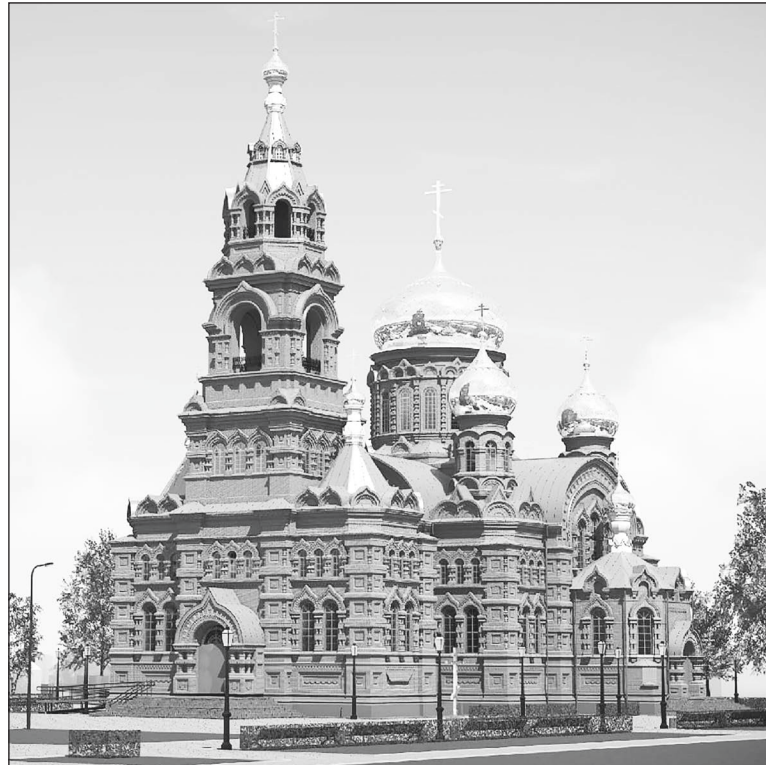
По проекту предусмотрено строительство колокольни

– В нашем проекте предусмотрено все, в том числе и колокольня, за счет строительства которой общая высота храма составит 53 метра. Но прямо сейчас к строительству колокольни приступать нельзя. Имеющаяся конструкция просто не справится с таким весом. Она и так разрушается. Мы проводили здесь исследования, чтоб посмотреть хождение конструкции, устанавливали специальные реперы и делали замеры во все сезоны при разных погодных условиях. Мониторинг показал, что хождение фундаментов и оснований все-таки есть, но в пределах допустимого. Чтобы начать надстраивать новые уровни колокольни, необходимо сначала снять аварийное состояние объекта и укрепить конструкцию в целом. После проведенных ремонтных мероприятий мы вновь выставим реперы для того, чтобы посмотреть выдержит ли наша конструкция дополнительно еще десятки тонн кирпича. Затем мы снимем кровлю над нижней частью колокольни и начнем надстраивать новые ярусы. Это будет выглядеть очень эффектно.

В прошлом году Михаил Девятериков приезжал в Осу на 100-летний юбилей храма и для наглядности привез с собой макет со всеми изменениями и дополнениями. На нем можно увидеть, каким будет Троицкий собор после реставрации. Сейчас наглядный макет установлен в храме, в помещении, где проводятся службы.
